# 南科液晶電視及產業支援 工業區(樹谷園區)開發計畫

施工暨營運階段 環境監測報告  
(期間：112年07月至112年09月)

## 「南科液晶電視及產業支援工業區(樹谷園區)開發計畫」 環境監測報告

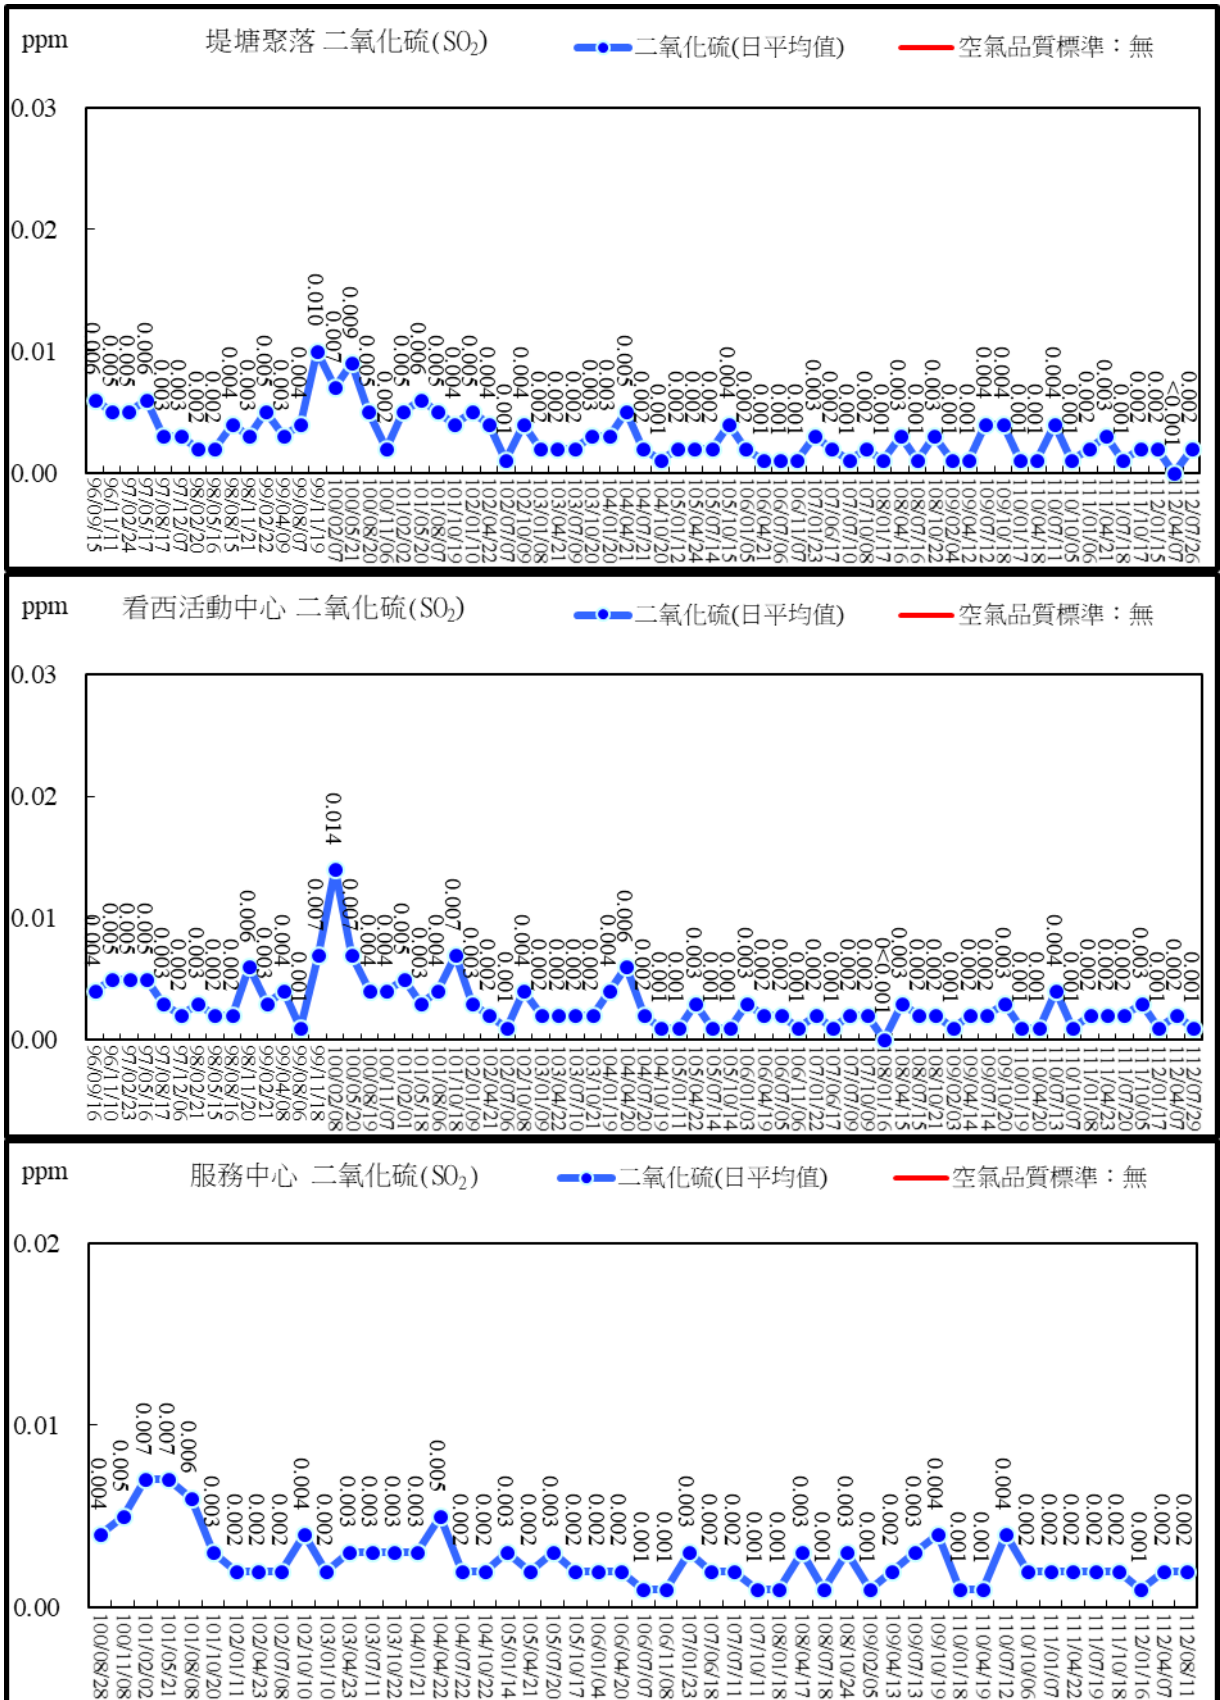
圖 2.7 空氣品質監測結果比較圖(二氧化硫日平均值)

監測項目		法規標準	環評承諾	112年第3季	監測結果檢討		
空氣品質	二氧化硫	日平均值	—	—	0.001~0.002	各空氣品質項目，均符合空氣品質標準，與鄰近環境部監測站(善化站)資料及歷次監測數據比較，現場未發現異常現象。請參閱空氣品質監測結果比較圖。	
		最大小時平均值	0.075 ppm	—	0.002~0.003		
	氮氧化物	日平均值	—	—	—		0.013~0.018
		最大小時平均值	—	—	—		0.031~0.044
	一氧化氮	日平均值	—	—	—		0.003~0.004
		最大小時平均值	—	—	—		0.009~0.020
	二氧化氮	日平均值	—	—	—		0.011~0.014
		最大小時平均值	0.1 ppm	—	—		0.023~0.035
	一氧化碳	最大 8 小時平均值	9 ppm	—	—		0.3~0.5
		最大小時平均值	35 ppm	—	—		0.4~0.7
	總碳氫化合物	日平均值	—	—	—		1.94~2.27
		最大小時平均值	—	—	—		2.17~2.52
	甲烷	日平均值	—	—	—		1.82~2.20
		最大小時平均值	—	—	—		2.05~2.59
	非甲烷碳氫化合物	日平均值	—	—	—		0.12~0.28
		最大小時平均值	—	—	—		0.22~0.49
	臭氧	最大 8 小時平均值	0.06 ppm	—	—		0.018~0.033
		最大小時平均值	0.12 ppm	—	—		0.028~0.041
	氫氟酸	24 小時值	—	—	—		ND<0.00138
	鹽酸	24 小時值	—	—	—		ND<0.00151
硫酸	24 小時值	—	—	—	ND<0.00163		
硝酸	24 小時值	—	—	—	ND<0.00166		
磷酸	24 小時值	—	—	—	ND<0.00163		
醋酸	24 小時值	—	—	—	ND<0.00925		
砷	24 小時值	—	—	—	ND<0.00433~<0.0133		
TSP	24 小時值	—	—	—	30~34		
PM <sub>10</sub>	日平均值	100µg/m <sup>3</sup>	—	—	24~28
